Wiederaufbau einer originalen Jägerbüchse, ca 1750

Von Michael Mayer

Wiesbaden im Februar 2018

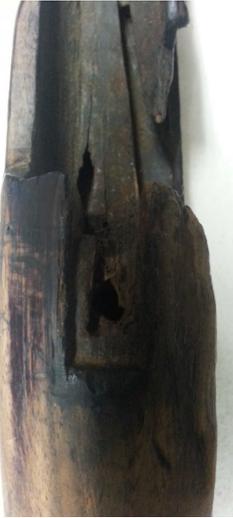
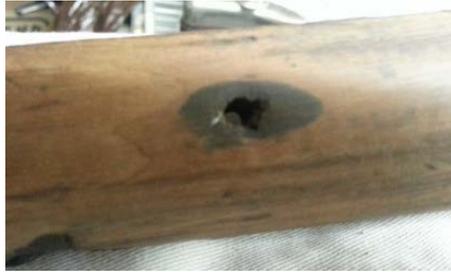
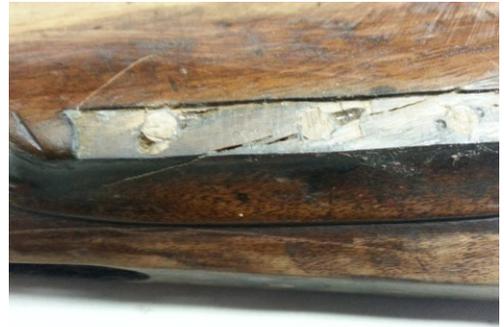
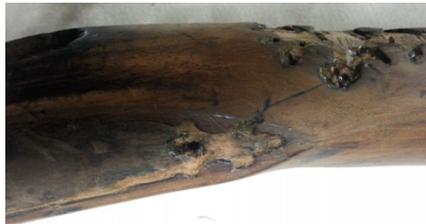
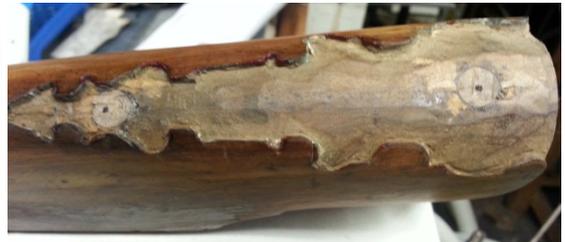
Schaft wie schon erwähnt mehrfach gebrochen, Schrauben und Pins sind auszubohren, was große Löcher hinterlassen würde. Und die müssen wieder ordentlich gefüllt werden. Schwarze Verfärbungen im Bereich von Eisenkomponenten. Die gute Nachricht: ansonsten war das Holz in gutem Zustand, d. h. es gab keine Wurmlöcher. Lauf von innen und außen rostnarbig. Dazu die fehlende Verbindung von Zündloch zur Laufseele. Beschlagteile verbogen oder schadhaft, aber immerhin komplett. Beim Stecher und beim Schloss fehlten Teile, andere waren defekt.

Zukünftig verbirgt dunkle Beize die schlimmsten Holzschäden und Reparaturen. Hier ein paar Bilder vom ursprünglichen Zustand des Schafts nach dem Abziehen.

Der Laie würde hier wahrscheinlich Brennholz sehen, aber der Fachmann – wahrscheinlich auch.

Bei Restauration des Holzes in kurzen Worten: Löcher wurden gedübelt – im Sichtbereich mit geschnittenen Dübeln mit korrektem Faserverlauf – Risse geleimt, der ganze Schaft bis auf 1200er Papier und 000er Stahlwohle abgezogen.

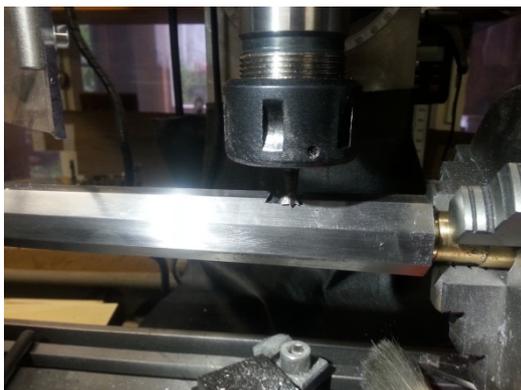
Der Lauf selbst hatte Schwabenschwanz-einfräsungen für die Laufhaften und für die Kimme erhalten (siehe Bilder).

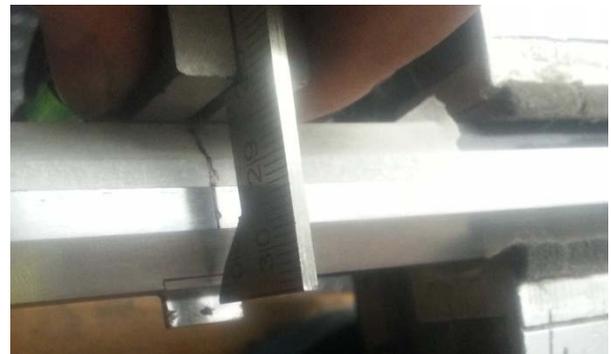
Ermittlung der Bohrposition in Laufhaft

Die Bohrungen im Schaft und möglichst exakt in der Mitte der Laufhaften stellte ich mittels eines speziellen Messwerkzeugs her (siehe Bild unten). Es ist bei den hinteren Laufhaften perfekt gelungen. Wegen eines Messfehlers meinerseits ist die Bohrung des vorderen Laufhafts um ein paar Millimeter versetzt und sitzt nicht sauber im Material. Aber die Schraube des Riemenbügels sorgt an dieser Stelle für ausreichende Stabilität.

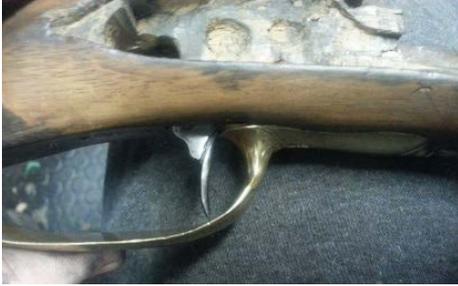
Im originalen Einbauzustand wäre der Abzug so dicht am Abzugsbügel gewesen, dass der Finger kaum dazwischen gepasst hätte (siehe Bild).

Dieser Umstand ließ mich vermuten, dass der Stecher nicht original zur Büchse gehört. Da aber erst einmal keine Alternative zur Verfügung stand, verlagerte ich den gesamten Stecher nach hinten, soweit es funktionsbedingt gerade noch möglich war. Außerdem baute ich den Abzug in einen Nadelstecher um, der nun in einem anderen Winkel steht.

So müsste der Abzugsfinger den Auslöser gut betätigen können. Für die Aktion wurde das Blech des Stechers vorne und hinten verlängert. Die Verlängerung vorne hat auch den Vorteil, dass die Laufbefestigungsschraube im Abzugsblech ihr Gegenlager finden kann, was der Stabilität der gesamten Konstruktion dient. Die Verlängerungen des Blechs habe ich aus Eisen gefräst, Laser-Schweißen lassen und ordentlich poliert. Man sieht die Verlängerungen nur durch kleine Farbunterschiede, wenn man ganz genau hinschaut. Leider **riss** ein kleiner Teil der Schweißnaht wieder auf, als ich das gesamte Blech zum Schluss noch mal biegen musste, um es im Schaft einzupassen. Das stört aber nur optisch, ausreichend stabil ist es in jedem Fall.

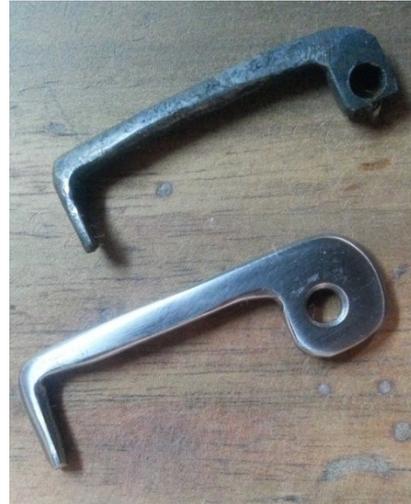
Stecherfeder alt und neu

Dann stellte sich heraus, dass der arme Stecher gar nicht der wahre Schuldige war, sondern die Rasten in der Nuss des Schlosses. Die Rasten nachzuarbeiten war nicht schwer und das Schloss löste anschließend sauber aus. Doch nun wollte die gebrochene Stecherfeder erst einmal ersetzt werden.

Aus einem alten Kreissägeblatt zauberte ich eine Neue, die sehr gut funktioniert.

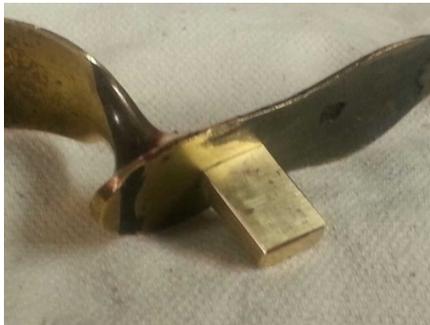
Neues Passstück für den Abzugsbügel

Der Abzugsbügel, der offensichtlich wirklich zur Büchse zugehörig ist, musste gelötet werden. Es fehlte der Verbindungssteg, der den Abzugsbügel vorne mittels Steckverbindung im Schaft hält. Diesen Steg habe ich aus Messing neu angefertigt und sauber in die Aussparung des Bügels bzw. ins Holz eingepasst. Das Ganze sollte noch hart verlötet werden.

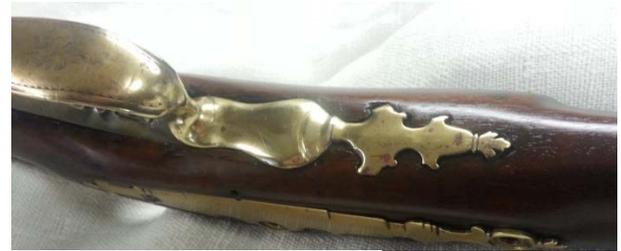
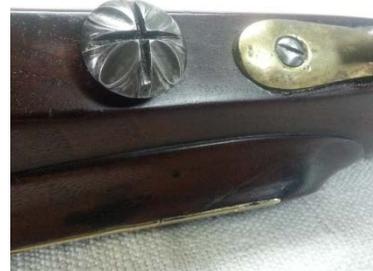
Nun also würde dem aufmerksamen Betrachter auffallen, dass ein kleines Stück Messing am Abzugsbügel vorne fehlt. Nun ja, niemand hat behauptet, die Büchse oder gar ich wären perfekt.

Im Bild rechts ist auch der neue Riemenknopf zu sehen

Den Abzugsbügel habe ich hinten im Schaft noch etwas tiefer eingelassen und mit einer neuen Schraube befestigt. Rundkopfschrauben sind schöner als Senkkopfschrauben
