Wiederaufbau einer originalen Jägerbüchse, ca 1750

Von Michael Mayer

Wiesbaden im Februar 2018

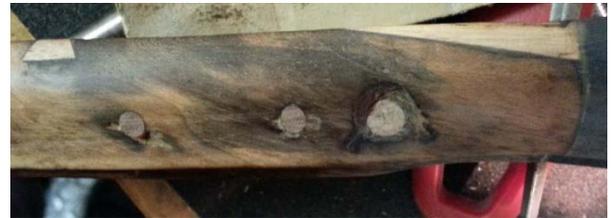
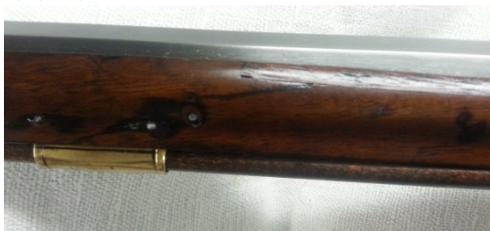
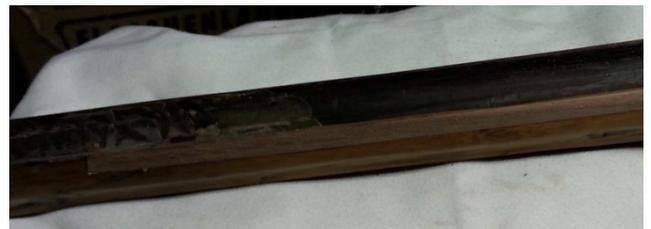
Ich musste verrückt sein, so eine Gurke aufbauen zu wollen. Nun, Schaftbrüche und andere Holzdefekte wurden zu allen Zeiten repariert. Betrachten wir nun diesen Schaft als Übungs- und Anschauungsobjekt für diverse Holzarbeiten. Eine gesunde Portion Humor und Pragmatismus muss mal allerdings mitbringen. Aber wenn man sich angesichts des Zustands nicht mehr sklavisch an die Originalität halten muss, fällt die eine oder andere Entscheidung leichter.

Bei Restauration des Holzes in kurzen Worten: Löcher wurden gedübelt – im Sichtbereich mit geschnittenen Dübeln mit korrektem Faserverlauf – Risse geleimt, der ganze Schaft bis auf 1200er Papier und 000er Stahlwohle abgezogen.

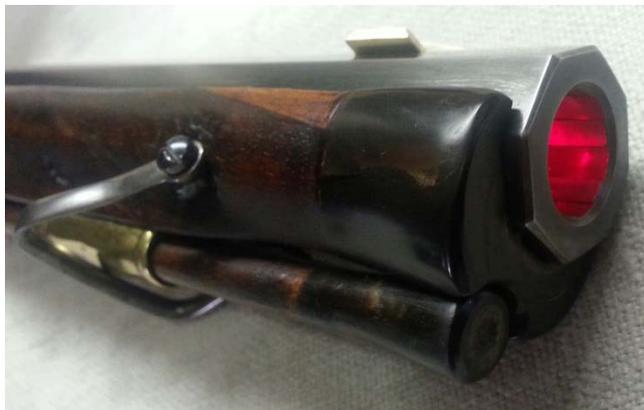
Auch saß der Schuber des Kolbenfachs nicht ganz perfekt. Ich wollte zunächst alles neu machen, konnte es aber dann doch ganz gut einpassen. Vielleicht gehe ich wegen des grobporigen Holzes und des Risses im Kolbenblech später noch mal ran, aber zunächst stört mich beides nicht so sehr.

Zum Schluss versah ich den Schaft nun noch mit allen Bohrungen. Danach wurde er dunkelbraun mit rötlichem Stich gebeizt und mehrfach mit Schaftöl eingelassen. Trotz der noch erkennbaren Reparaturstellen sieht er großartig aus. Die Reparaturen und auch die alten Flicker soll er wie Narben eines Veteranen mit Stolz tragen dürfen. Nur die Holzstruktur des Pflasterfachs, das ich neu anfertigen musste, passt nicht so recht zum Schaft.

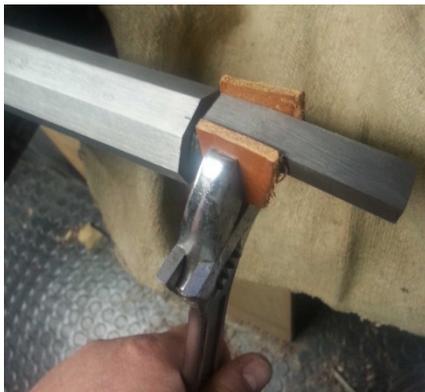
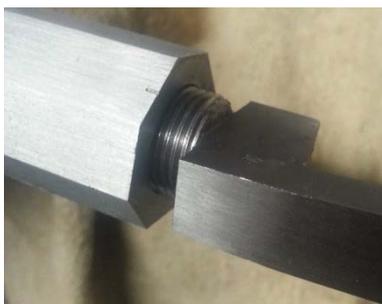
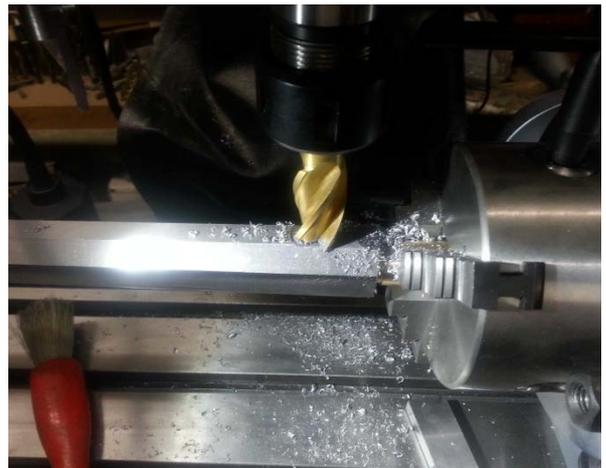
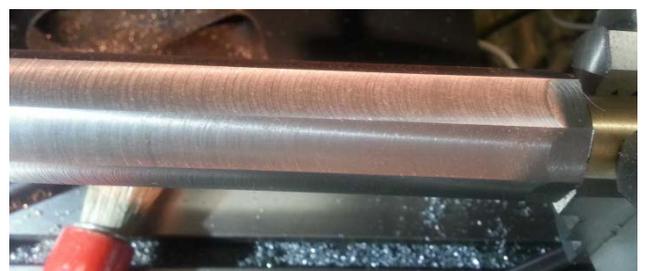
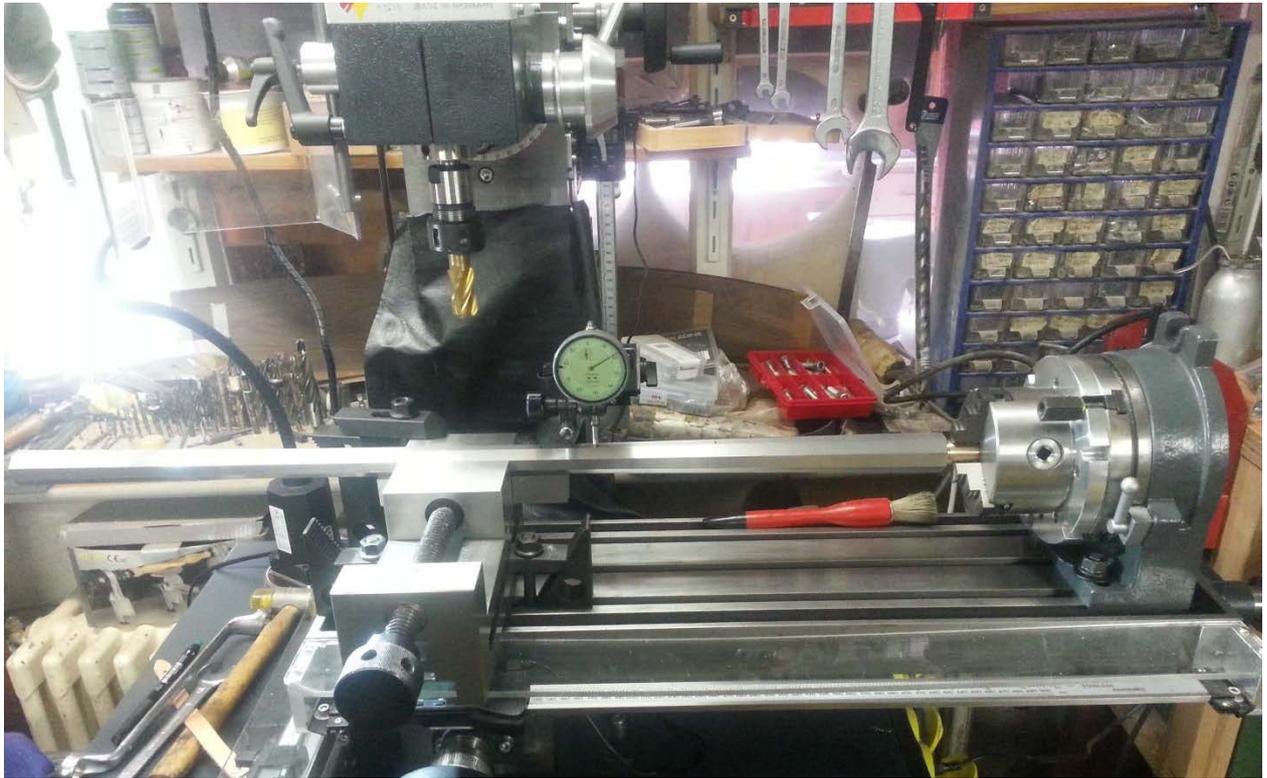
Gegenüber dem originalen Lauf hatte der neue Lauf im ersten Drittel ein beträchtliches Übermaß von gut 2mm über die die beiden Flächen des Achtkants gemessen. Also war auf jeder Seite gut ein Millimeter abzutragen. Das Material per Hand runter zu feilen wäre zwar möglich gewesen, ist mir aber zu mühsam und zu ungenau. So perfekt bin ich nicht mit der Feile. Also entschied ich mich fürs Fräsen.

Es galt also, an der Pulverkammer ca. 1mm der jeweiligen Achtkantfläche abzufräsen, damit der Lauf insgesamt ca. 2mm im Durchmesser schlanker wird. Die Fräsung sollte bis auf eine Länge von ca. 20cm zur Mitte des Laufs hin auslaufen. Denn schließlich ist es ja ein geschweifeter Lauf und er wird in der Mitte dünner. Es galt, einen sanften Übergang der gefrästen Stelle zum unbearbeiteten Teil des Laufs zu erreichen.

Auch ein Laie kann sich gut vorstellen, dass das große Präzision und viel Arbeit beim Ausrichten erforderte. Das Ganze gelang aber sehr gut. Tatsächlich war der Lauf über die Kanten gemessen jetzt viel gleichmäßiger als vor dem Fräsen.

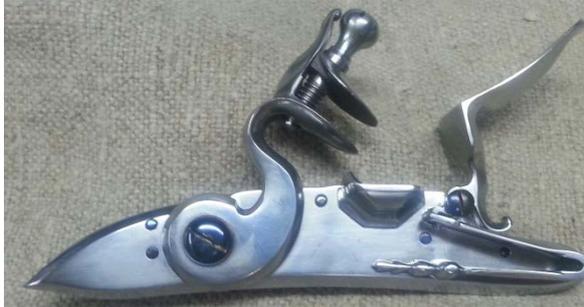
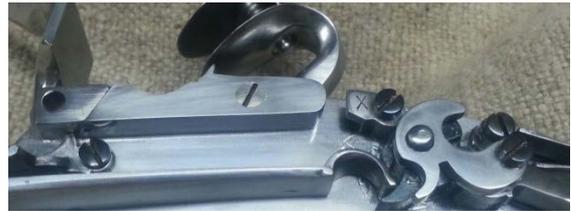
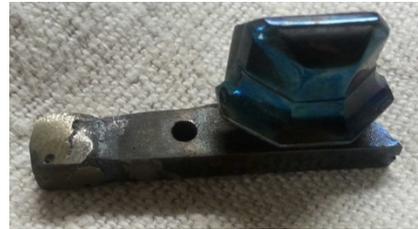
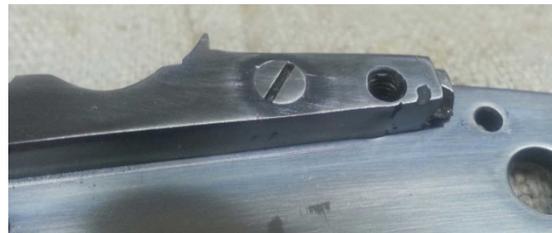
Die Einzelteile des Schlosses wurden bis zum Spiegelglanz poliert. Innen präsentierten sich die Teile des Schlosses herstellerseitig bis auf einen groben Strichschliff schon mal recht sauber, aber außen hatten alle Teile noch die Rauigkeit des Stahlgusses.

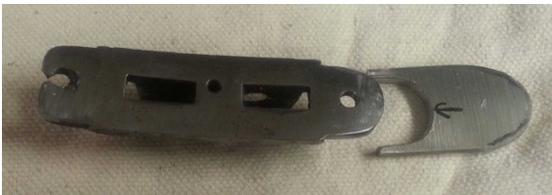
Dieser Umstand ließ mich vermuten, dass der Stecher nicht original zur Büchse gehört. Da aber erst einmal keine Alternative zur Verfügung stand, verlagerte ich den gesamten Stecher nach hinten, soweit es funktionsbedingt gerade noch möglich war. Außerdem baute ich den Abzug in einen Nadelstecher um, der nun in einem anderen Winkel steht.

So müsste der Abzugsfinger den Auslöser gut betätigen können. Für die Aktion wurde das Blech des Stechers vorne und hinten verlängert. Die Verlängerung vorne hat auch den Vorteil, dass die Laufbefestigungsschraube im Abzugsblech ihr Gegenlager finden kann, was der Stabilität der gesamten Konstruktion dient. Die Verlängerungen des Blechs habe ich aus Eisen gefräst, Laser-Schweißen lassen und ordentlich poliert. Man sieht die Verlängerungen nur durch kleine Farbunterschiede, wenn man ganz genau hinschaut. Leider **riss** ein kleiner Teil der Schweißnaht wieder auf, als ich das gesamte Blech zum Schluss noch mal biegen musste, um es im Schaft einzupassen. Das stört aber nur optisch, ausreichend stabil ist es in jedem Fall.
